## The Impact Storm On The Urban Structure Of Derna City For 2023 – 2026

Amragia Mohamed El-Kahgkahg \*

Department Geography Gis, University Derna, City Derna, State Libya, Country Libya

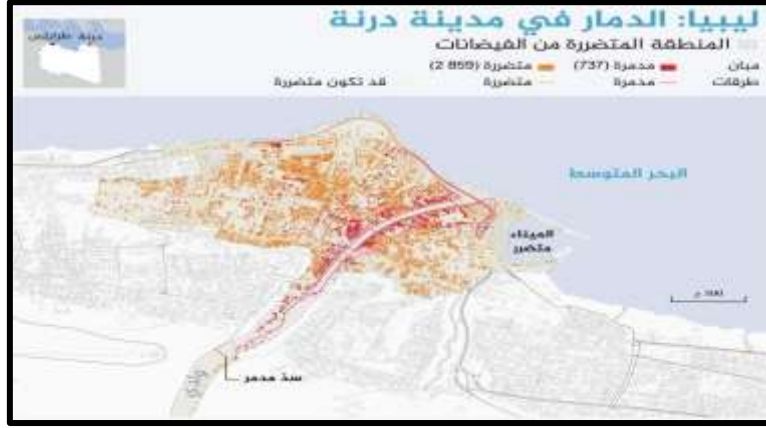
من خلال تحليل الأمم المتحدة لخارطة المدينة المنكوبة: اتضح انه قد تم جرف 275 مبنا وان أكثر من 2200 مبنا تعرضوا لمياه الفيضانات المتدفقة وتضرر جراءه 6 جسور إضافة الى منطقة الميناء، كما تمثل كل نقطة حمراء مسقطاً على المخطط الحضري لبمنا متضررا تعرض للفيضان، مع نزوح ما يقارب 30 ألفاً من مواطنيها من منازلهم الى مناطق متفرقة داخل وخارج نطاق المدينة<sup>1</sup>.

الشكل (2) اثار عاصفة دنيال لسنة 2023م المصدر: هيئة الأمم المتحدة، المستوطنات البشرية، درنة المنكوبة لسنة 2023م، (مكتب ليبيا).

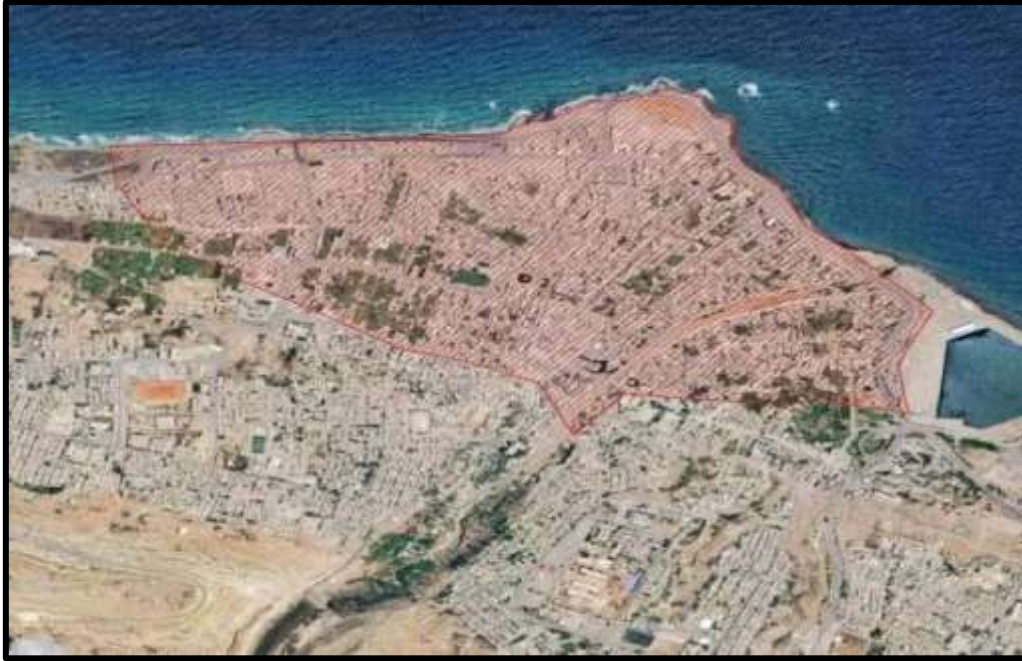
الشكل (5) اللاندسكيب في مدينة درنة إثر الفيضان لسنة 2023م. المصدر: مرئية فضائية لمدينة درنة لسنة 2023م.

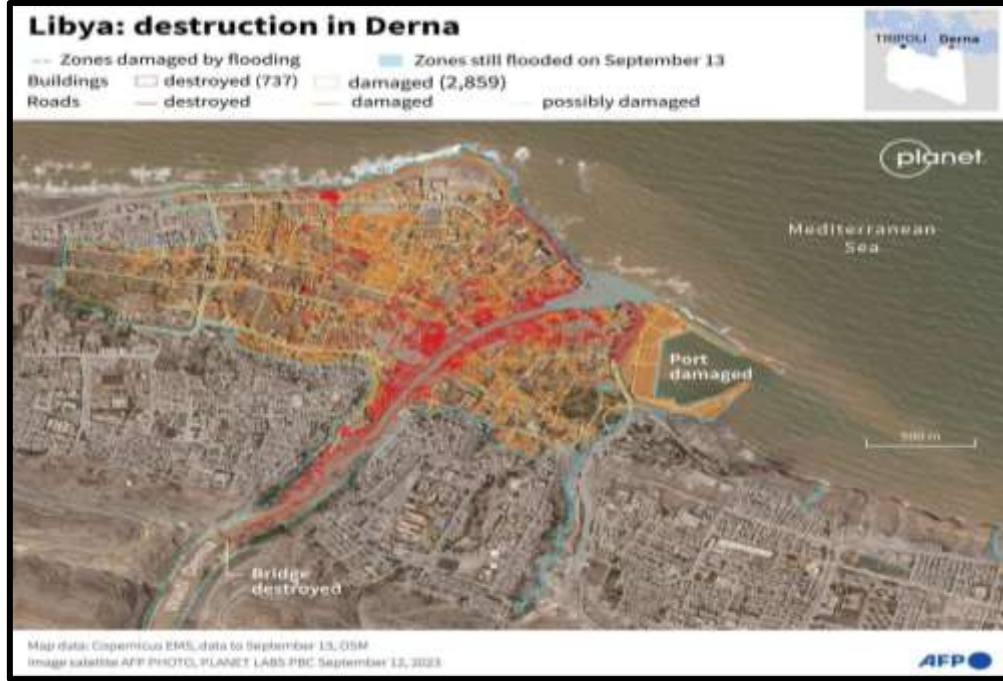
يتمثل الدمار الكامل في كافة المباني وسط المدينة الى حوالي 2859 مبنا تالف يعد ذو تدمير جزئي، والى حوالي 737 مبنا مدمر بالكامل فيزيائيا، في ناحيتي الوادي الشرقية والغربية داخل المدينة مع دمار جسورها الستة وسديها الكبيرين، وكذلك الى منطقة وادي الناقة بمبانيها السكنية وهدم كلي لجسورها الاثنين الواقعة

الى الغرب من المدينة. حيث بلغ اجمالي المباني 22729 مبنا من إجمالي 18000 وحده سكنيه لسنة 2006م<sup>2</sup>.

الشكل (6) المناطق المدمرة فيزيائيا لسنة 2023م. المصدر: صوره جوية لمينة درنه سبتمبر 2023م، شركة Afp  
- البدائل التخطيطية القابلة للتوسع العمراني

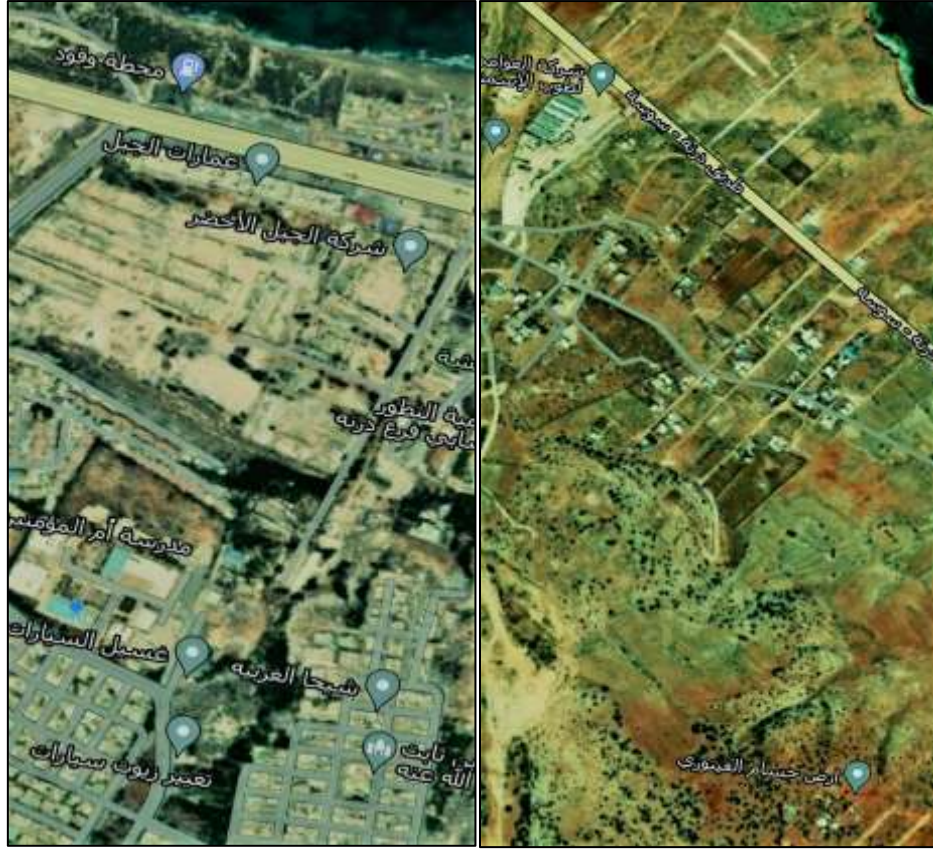
الشكل (10) البديل الرابع نقطتي وادي الناقة وكرسه

فمن ضمن هذه البدائل التخطيطية امتداد المخطط العام في الساحل الغربي عند نقطة وادي الناقة وكرسه، وشرق المخطط العام في نقطة الحصين، وجنوبه نقطة الظهر الحمر، والقرقف اعلى المرتفع الفتاح، بينما هناك عدة نقاط توسعيه تشكلت بالفعل داخل المخطط مثل أبو مسافر ومقر شركة الجبل الأخضر ومقر معسكر عزوز وكذلك موقع سابق لما يعرف بعمارات صداقه، إذ بلغت عدد الوحدات السكنية المدشنة حوالي 3000 وحده سكنيه ذات التوسع الرأسي في مجملها.
